# PM Miljöteknisk markundersökning

## Detaljplan för kv Hasseln 10 mfl

# Detaljplan för kv Hasseln 10 mfl

Datum	2016-12-05
Uppdragsnummer	1320021273
Utgåva/Status	Slutlig

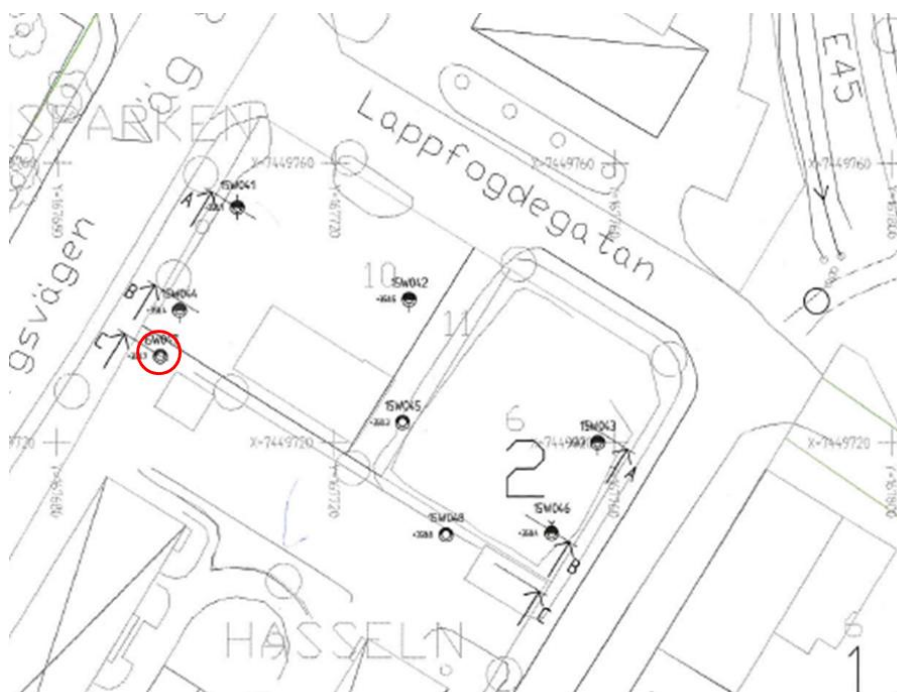
Vid den geotekniska undersökningen som utfördes av WSP 2015 påträffades diesellukt i torv, se inringad punkt Figur 2.

Figur 2. Påträffad diesellukt i torv vid geoteknisk undersökning (WSP 2015).
