NY FÖRSKOLA MELLANOMRÅDET

Markteknisk undersökningsrapport (MUR)

Uppdragsnr: 10232703	Ny Förskola, Mellanområdet

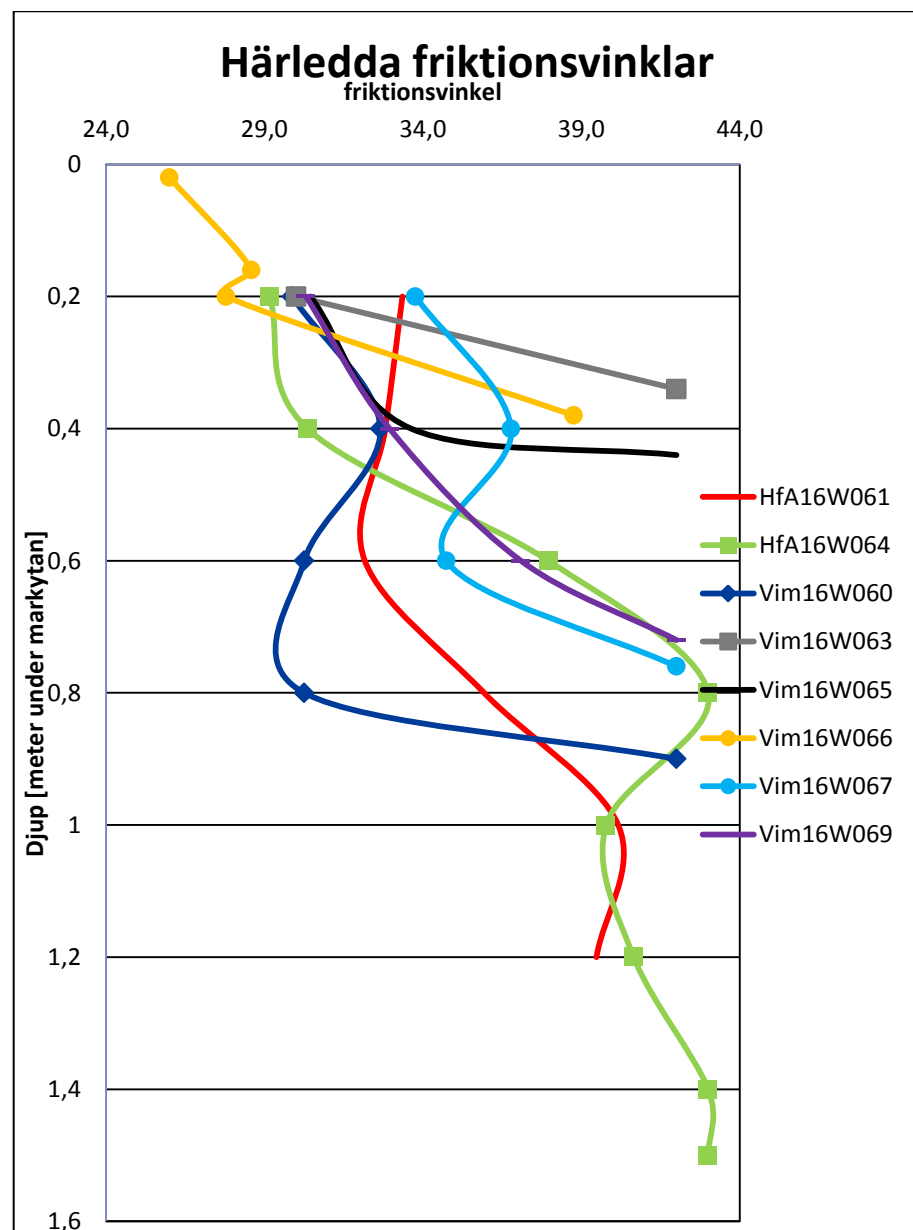
Figur 1 Härledda friktionsvinklar med avseende på djupet.

Härledda friktionsvinklar från samtliga utförda sonderingar redovisas i Figur 1 och från sonderingar i planerat husläge i Figur 2.
