PM Utvärdering av grundvattenströmning

Datum 2019-02-05

Uppdrag Detaljplan kvarteret Hasseln 10, 11 och 12 m fl.

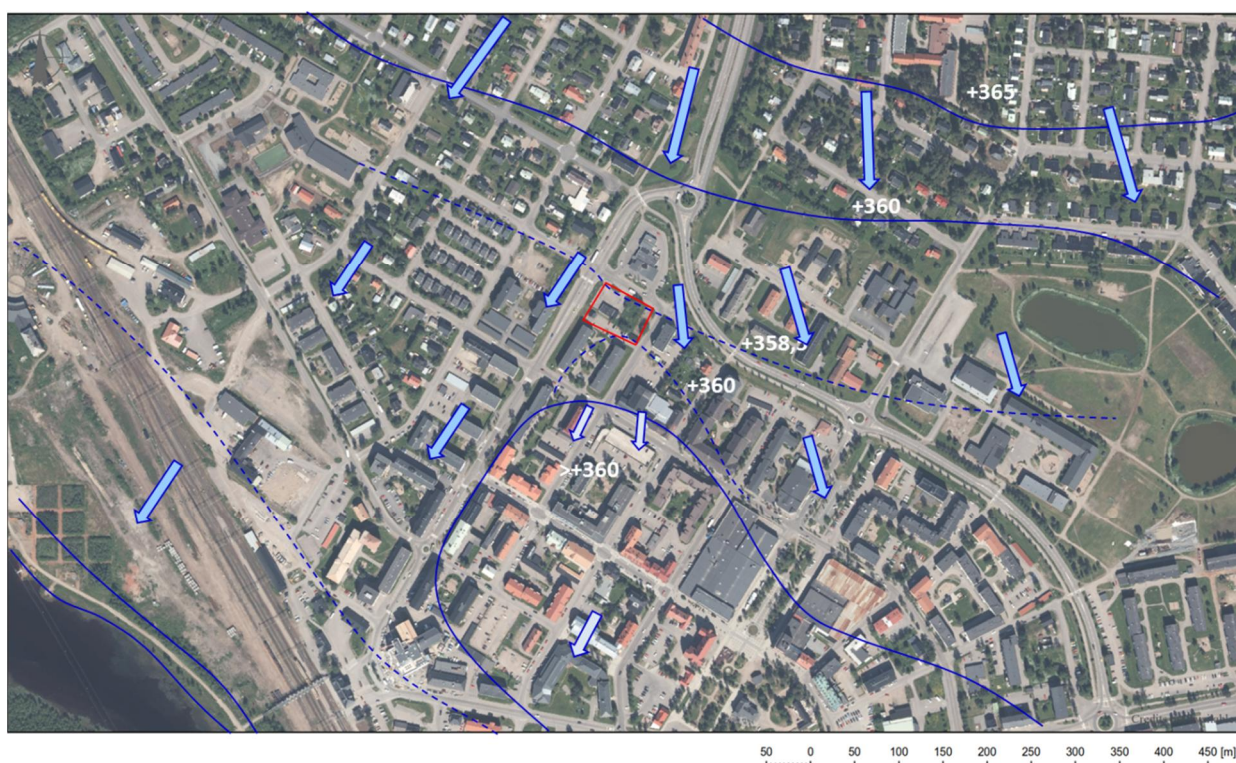
Figur 1. Tolkad övergripande strömningsriktning hos ytligt grundvattnet i området kring kvarteret Hasseln, med ungefärliga höjdnivåer i närområdet.

Topografin i området sluttar ned mot kvarteret Hasseln och sjöparken, där den planar ut och bildar ett område med lågpunkt och delvis utströmningsområde (främst mot Sjöparken). Det innebär en högre grundvattenyta och lägre strömningshastighet hos grundvattnet. Direkt bakom kvarteret Hasseln stiger marken ett par meter och där den naturligt lagrade moränen även stiger upp mot markytan. Detta innebär att grundvattnet som kommer från norr lokalt i området vid kvarteret Hasseln troligen delvis delas upp och troligen både strömmar väster och öster om högpunkten nedströms, med en mindre del rakt söder ut, se figur 1.

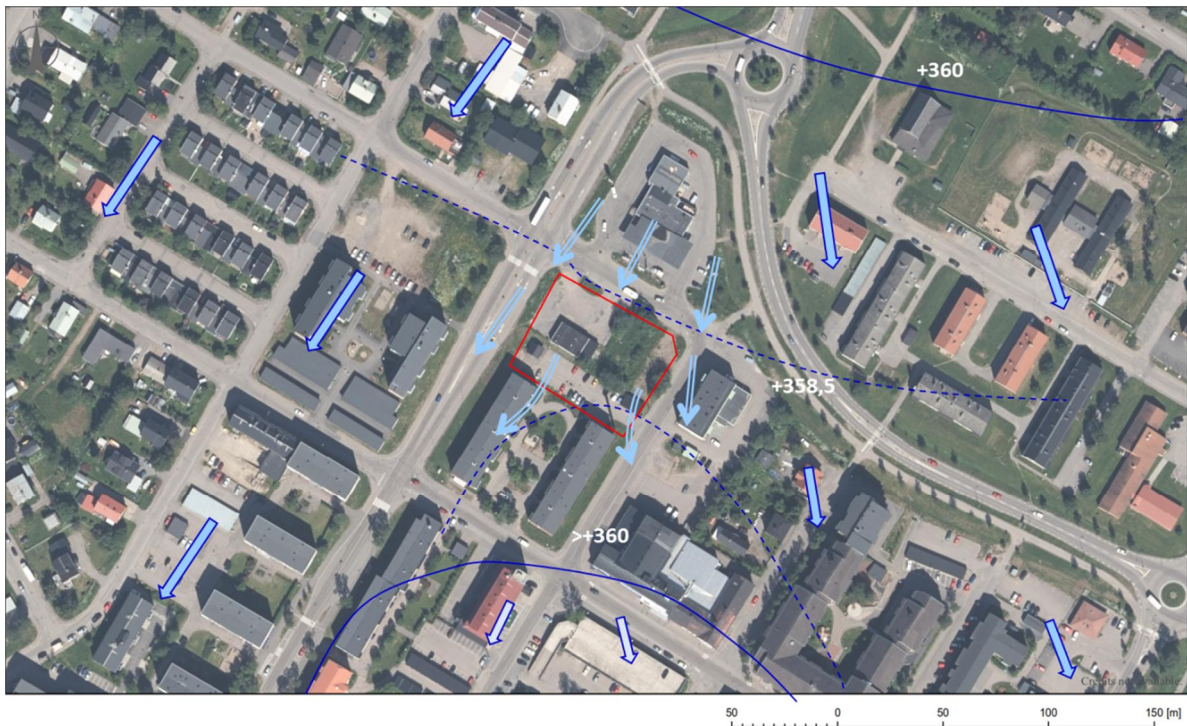
Figur 2. Tolkad grundvattenströmning lokalt nuvarande förhållanden.

När fyllnadsmassor och torv i marken vid kvarteret Hasseln skiftas ut och ersätts med sprängsten kan det förväntas att genomsläppligheten ökar något. Det medför troligen att grundvattenströmningen ökar in mot och genom området jämfört med nuvarande förhållanden, se figur 2 och 3.

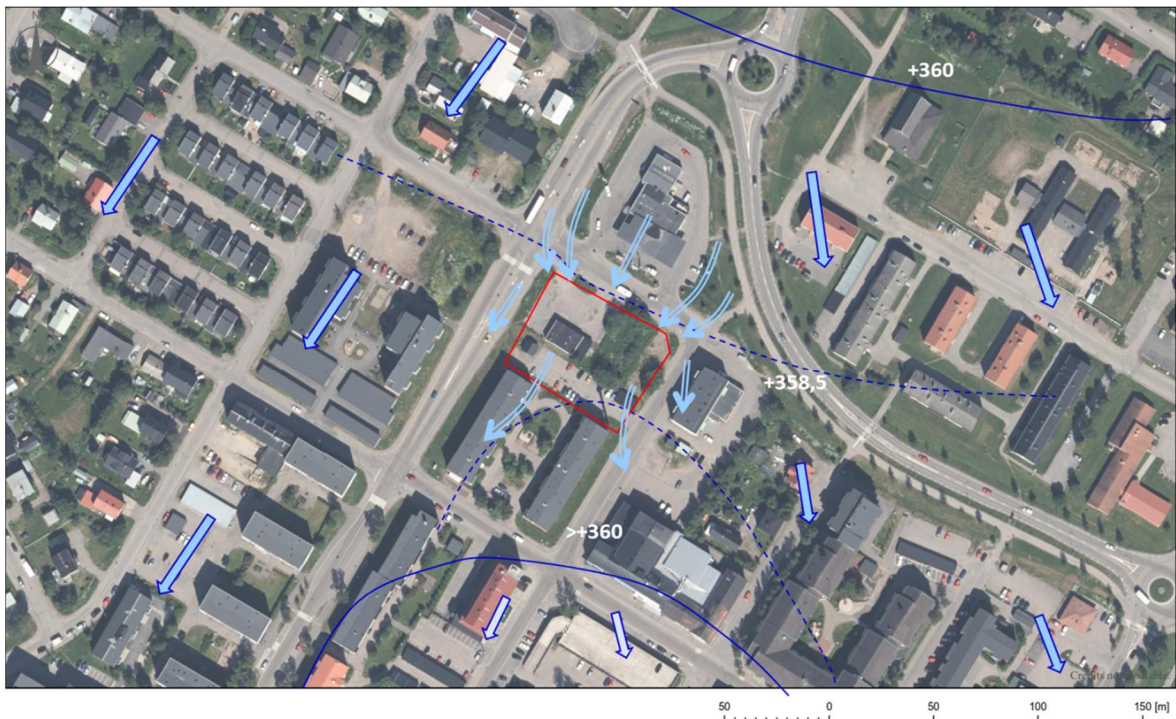
Figur 3. Tolkad grundvattenströmning lokalt efter åtgärder.

Samtidigt förändras inte marken och topografin bakom området, utan strömningen kommer fortfarande att bromsas upp av den högre topografin och moränen med lägre genomsläpplighet direkt nedströms. Där strömningen även fortsättningsvis delvis sker något mot väster samt mot öster.
